The Dopolavoro building in Carbonia. Conservation, renovation, reuse

Antonello Sanna*, Paolo Sanjust, Giuseppina Monni

Abstract

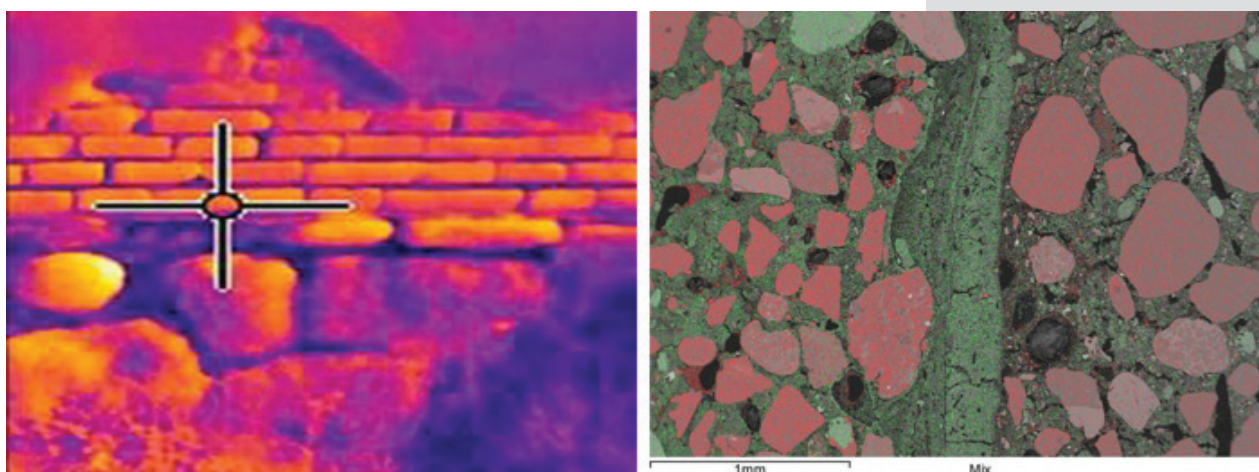
Figure 5. Diagnostic investigations for conservation purposes. (images courtesy of P. Meloni).

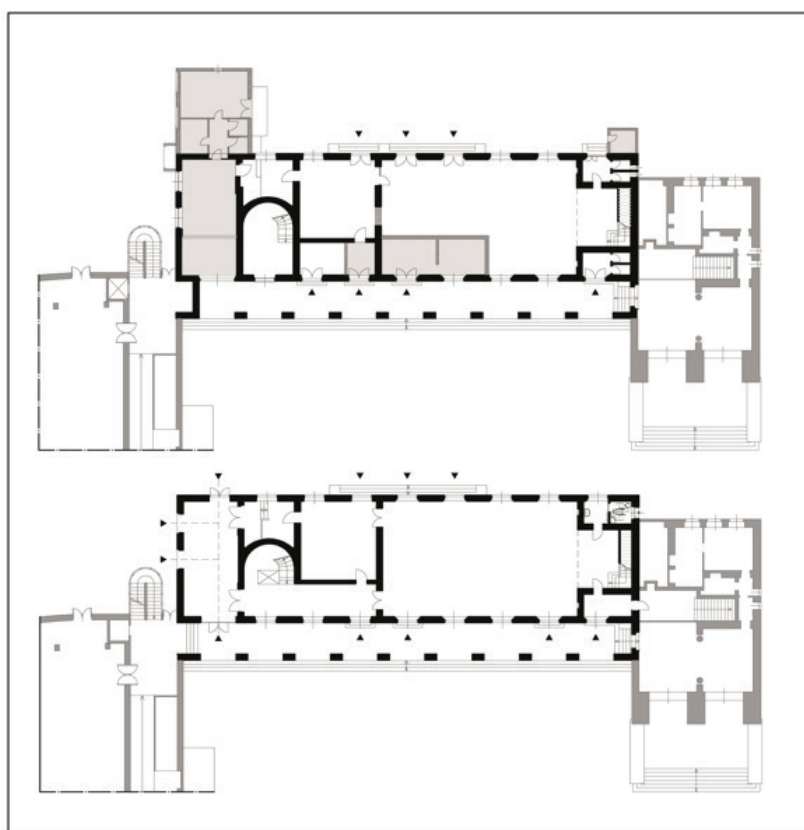
Over time, both the covered walkway and the internal corridor were closed and split, making the original hallways inadequate or even absent. Both were therefore renovated by eliminating the additions and the grilles. This choice generated some difficult issues. It was, in fact, necessary to deal with the fire escape staircase close to the two arches of the covered walkway and with the fact that the square and the space at the rear were no longer directly linked.

Figure 5. Ground floor plan of OND for employees. Above: the original building with extensions and alterations. Below: the restored building (drawing made by G. Monni).

The intervention gave the façade its original configuration back: the superfetation has been demolished, the wholeness of the building was renovated in terms of architecture, materials, and finishes through cleaning and renewing the plaster; the equipment exposed on the surface were removed in favour of in-wall installations. However, the façade intended for the entrances overlooking a green recreation area and served by a road no longer exists. It is now a secondary space and functional for the main room. As a consequence, three portico's fixtures have been converted into inward openings. This led to add some stairs to the portico's originally free space. The new chambranles have been made on the basis of the existent ones thanks to the original drawings but using a double-low emission glass, a sealing system, and an essential anti-burglar protection hardware system which also includes a limited number of devices allowing to overturn the opening system. Finally, two chambranles were restored to respect its original design. Another focal point involved the renovation of the covered walkway on the side towards the theatre which linked directly the square and the rear green area at the back side, the portico and the theatre. Besides, there was an internal walkway running parallel to the main portico led in sequence to the stairs, the cafe/bar,

The renovation of both indoor and outdoor passageways required the renovation of the openings, the frames in artificial stone, the plasters, and especially the heights being paramount in connecting the different parts of the building. Such renovation was carried out on the basis of historic analysis and taking into account the surviving parts.
