The Pantheon of Gaetano Cima in Guasila. Interdisciplinary studies for its structural conservation

Paolo Sanjust, Fausto Mistretta, Elisa Pilia*

The Sanctuary of the Beata Vergine Assunta (CA) was built by the architect Gaetano Cima in neoclassical style between 1839 and 1849. Since its construction, this monument has shown issues concerning infiltration of rainy water, diffused cracks in the internal spaces and the poor quality of the building materials. After one century of useless restoration works, the city council has recognised the need to understand the cause of this widely diffused decay in order to finally find a sustainable intervention of restoration.

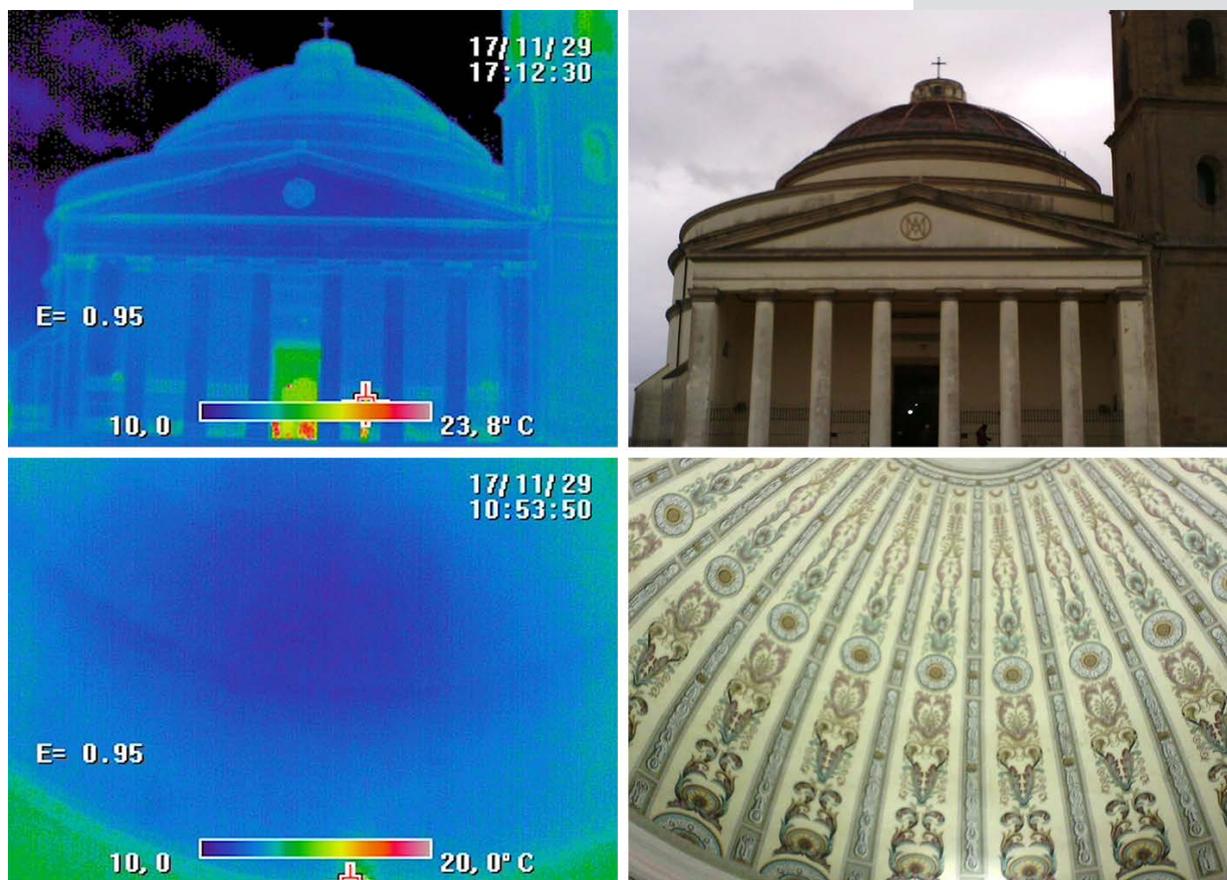
Figure 4. Results of the thermographic investigations.

attributable to a failure of the masonry.

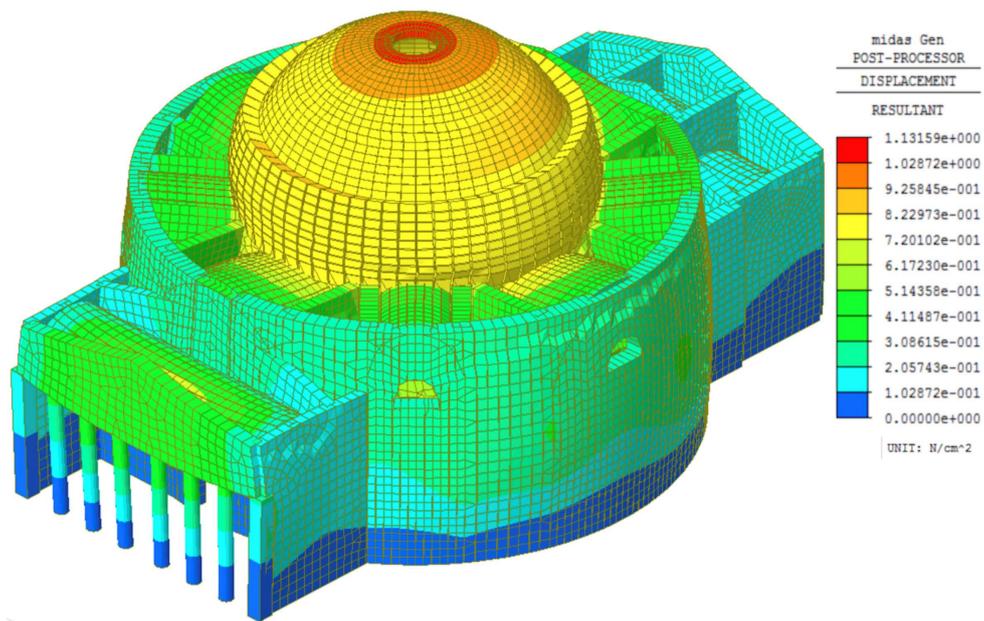
standard, snow loads, wind loads and seismic loads. The evaluation of seismic action was carried out with a modal analysis with response spectrum (linear dynamic analysis). The stress test has been carried out according to the Mohr-coulomb rupture criterion, which is based on the hypothesis that the material crisis occurs in order to reach a critical value of the tangential tensions. The structural analysis, together with the verification of the type of foundations and the laying ground, has allowed to exclude that the building is affected by structural defects and backdrops that induce excessive reliance on the construction materials. The static and dynamic stresses are inducing to the masonry structures, tensional conditions well below the permissible limits, with the system bottom that is effective for the containment of actions.

Figure 6. Displacement under live load.
