Instrumental analysis and operational protocols for the evaluation of the quality of construction

The paper shows three examples of research carried out at the University of Bologna which have the aim of defining the procedures for adapting the performance levels and using instrumental analysis and operational protocols according to innovative methodological criteria. Their specificity lies mainly in the attention directed toward those aspects of existing buildings that usually can not be investigated exclusively with quantitative methods. The three lines of research relate to: the expeditious assessment of the seismic vulnerability of building aggregates, the study of wide span wooden roofs in some churches of Bologna and the identification of hidden masonry textures through the use of the thermal imager.

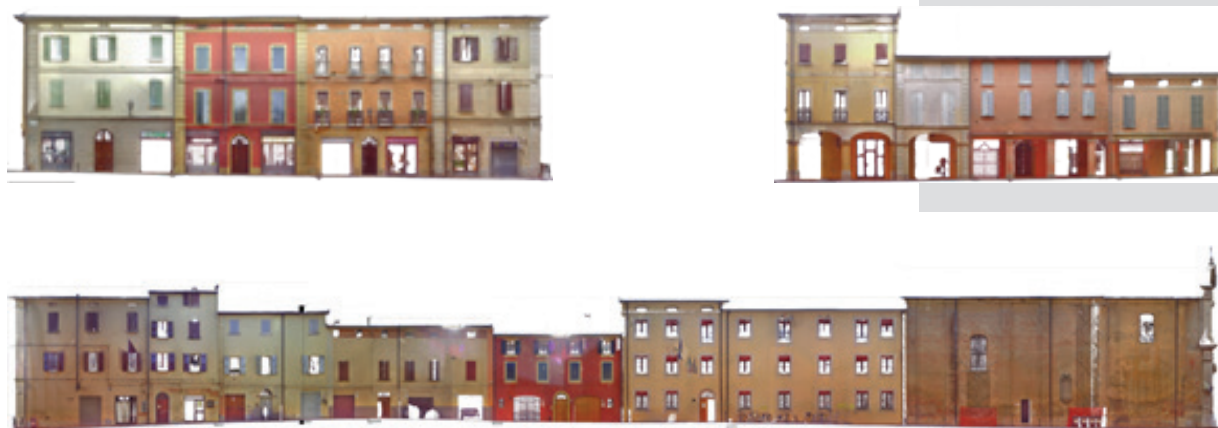
Figure 1. Ortophoto extracted from point clouds related to certain aggregates of the historic centre of San Giovanni in Persiceto (by Davide Prati).

It is thus essential to achieve, in a quite short time, the definition of all geometric and constructive characteristics of building blocks that need to be analysed. As things stand, only a few municipalities have systematic surveys of the existing historic building aggregates in their territory. To bypass this problem, in the developed methodology, in addition to advancing a solution in terms of determination of vulnerability indexes, it has been inserted a protocol aimed at obtaining necessary information for the establishment of the basic geometry of studied buildings.

This is based on the on-site survey of facades of aggregates with 3D laser scanner and the acquisition of documents in the municipal archives and territorial agencies offices, in order to obtain geometric data of each aggregate. Through a series of experiments conducted on real cases, it was possible to establish a level of definition of the obtained representation by the laser instrumentation capable to combine the accuracy with the speed of acquisition. Through the study of archival material and the reading of bibliographies on the historical events that took place in the analysed contexts, some hypotheses could be made on the series of transformations that led from the initial built systems to the current situation. On this basis, it is then possible to estimate building transformations, in plan and elevation, which allow enriching the

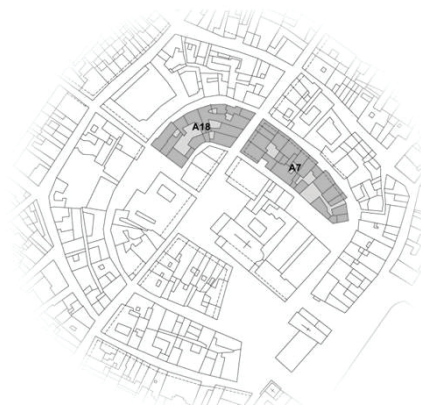
Figure 2. Classification of vulnerability of some building aggregates highlighting the position of the blocks 7 and 18 of the historic centre of San Giovanni in Persiceto (by Giulia Rastelli).

Isolati	Indice globale analitico di vulnerabilità
Pergola 3	55,2
Pergola 2	52,9
Carpi 19	41,2
Carpi 49	36,7
Carpi 36	35,9
Crevalcore XVIII	35,0
San Felice sul Panaro	34,5
San Giovanni in Persiceto 7	32,3
Castelfranco Emilia 3	31,6
Castelfranco Emilia 14	31,1
San Giovanni in Persiceto XI	30,5
Mirandola 27	29,9
Castelfranco Emilia 12	29,9
Lanciano C16	28,7
San Giovanni in Persiceto XIII	28,1
Lanciano C17	26,4
Castelfranco Emilia 15	26,3
Castelfranco Emilia 5-6	26,0
San Giovanni in Persiceto XII	25,2
San Giovanni in Persiceto 18	24,0
San Giovanni in Persiceto XIV	21,4
San Giovanni in Persiceto X	20,4

San Giovanni in Persiceto	
Isolati	Indice globale analitico di vulnerabilità
Isolato 7	32,3
Isolato XI	30,5
Isolato XIII	28,1
Isolato XII	25,2
Isolato 18	24,0
Isolato XIV	21,4
Isolato X	20,4

At present research has allowed to analyse various aggregates in different Italian regional contexts; the study of the vulnerability of the entire historic centre of Mirandola is already complete (MO) and the analysis on all the historical aggregates of Castelfranco Emilia (MO) and San Giovanni in Persiceto are about to be finished (BO).

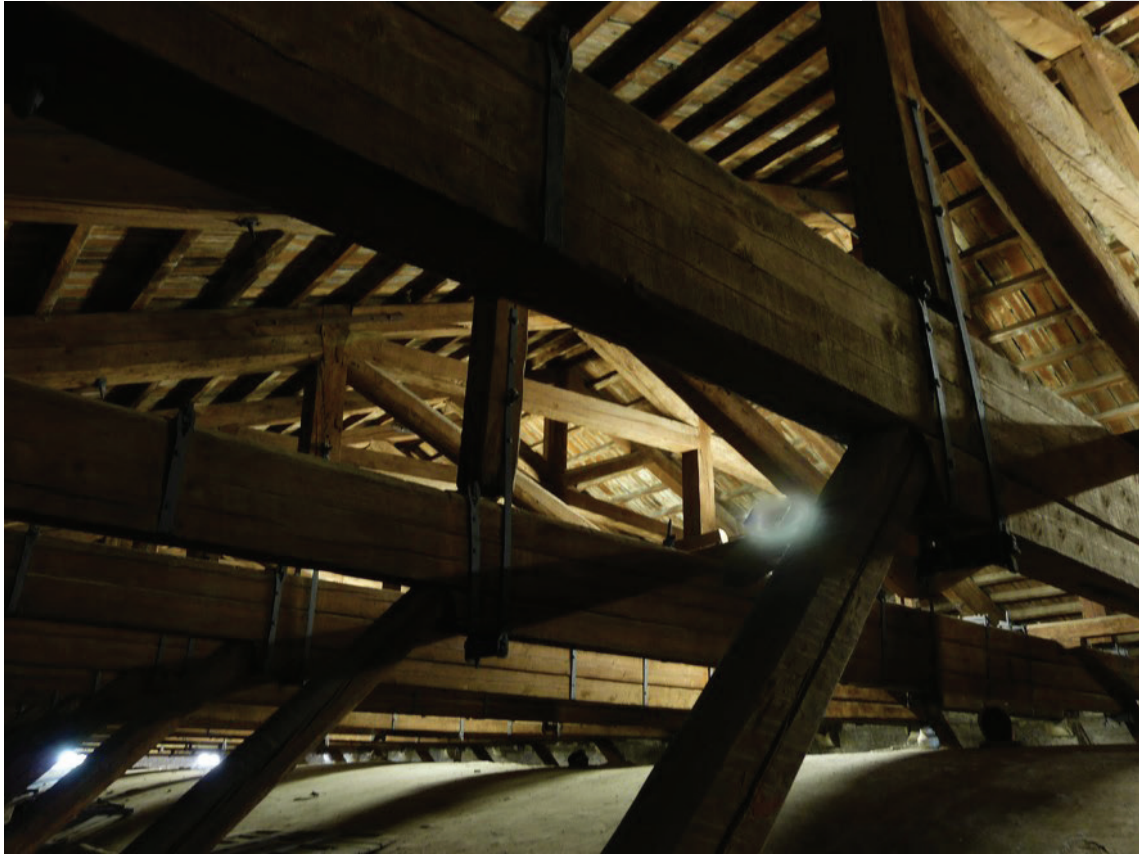
Figure 3. Roofing of St. Peter's Cathedral (shot by Stefano Lamborghini).

The first example studied was the roofing of St. Peter's cathedral in Bologna, an exceptional space that, excluding the presbytery, measures 25 m wide and 60 m long. All 18 wooden trusses appear to be the wider in span, if not the widest, among those existing nowadays in Italian religious buildings. The use of 3D laser scanning made it possible to capture all the data in just two working days, during which it was also conducted a photographic campaign additional to the one obtainable by default with laser instrumentation. The next post-production phase has allowed obtaining a model consisting of a point cloud of the entire roof, including, in addition to the space above the aisle, also the one above the apse. Through this data, it was possible to get a complete and detailed representation of all the wooden structures and the hardware used in the connections between all the rods of the trusses. On this basis, it was then made the interpretation of survey data that showed that the solution used has no counterpart in literature, thus constituting a case in itself, unique in its kind. It is an unusual variant of Sangallo's truss where counter-rod, interrupted by the central king post, is transformed into two struts with minimum slope. This unique solution seems to be derived from an intuition of the manufacturer in order to allow on-site assembly of the wood tension members of this truss of unusual width.

The precise recording of the geometry of this kind of structure has allowed to understand the movements (translations, rotations and deformations) that have affected its various tension members, as well as allowing the understanding both of the assembling process of the truss and of the operations for tightening and stringing of its various parts through the stirrups. The main movements showed by all members of each truss involved the lowering of the central king post, the rotations out of and in the plane of the lateral ones, and the inflection of the tie rod. In order to be able to identify these movements it was necessary to adopt reverse engineering methods carried out through software that can compare virtual models with real objects.
