The Dopolavoro building in Carbonia. Conservation, renovation, reuse

Antonello Sanna*, Paolo Sanjust, Giuseppina Monni

Abstract

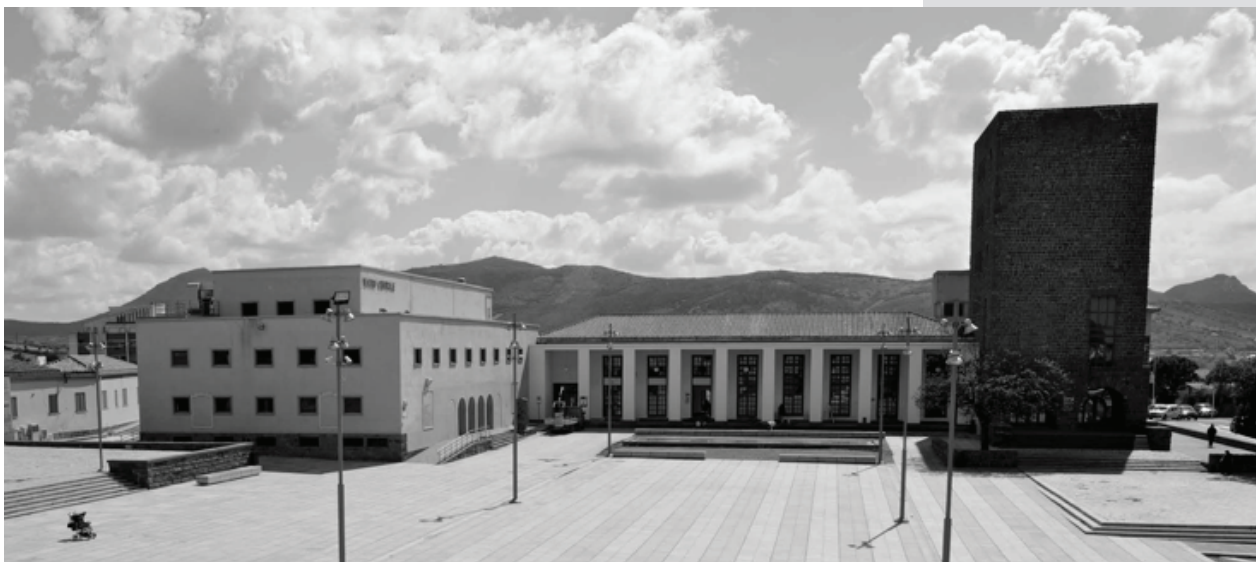
Figure 1. The OND building after restoration in late 2001 (picture of A. Sanna).

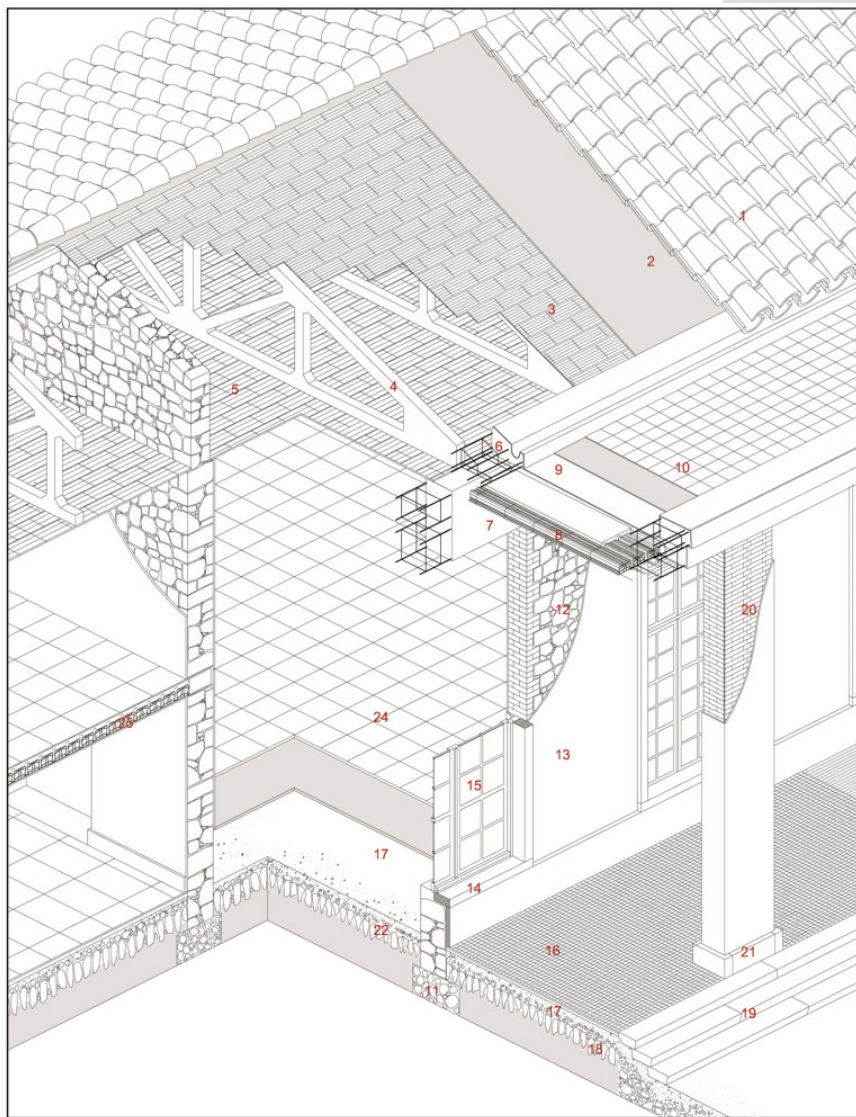
On the other hand, the lack of structural audacity and experimentation with materials as well as autarchic construction methods enabled the building to resist fairly well over time, at least as far as masonry structures are concerned, showing some deterioration linked to eaves' clogging up and to mistakes in making the basic crawl space with subsequent rising dump. Also the reinforced concrete sleek trusses, concealed by a false ceiling, made with a Perret hollow brick structure, were in no way damaged.

Figure 3. Isometric cutaway. 1 tiled roof layer; 2 lime-mortar layer; 3 under-tile Perret roof panels; 4 prefabricated reinforced concrete trusses; 5 dropped ceiling using Perret-style panels; 6 gutter; 7 perimeter beam/curb; 8 Rex-style roof slab, height 12.5; 9 waterproofing layer; 10 block paved concrete floor; 11. continuous masonry foundation; 12 irregular stonework; 13 plaster layer; 14 artificial stone cornice; 15. English window (5.00x1.80m); 16. stone tiles; 17. concrete slab; 18. stone crawl space; 19 steps in trachyte blocks; 20 pillar made from concrete blocks constructed on-site and covered in Terranova plaster (section 1.00 x 0.50m); 21. wainscot in bush-hammered trachyte; 22. limestone bedding layer; 23. Floor in 25cm marble tiles; 24. Rex style slab, height 16. (drawing made by G. Monni).

into account the special relationship between conservation and modification. They were based on compatibility of the building new intended use with documental, cultural and architectural value. The great hall regained its original space, but becoming the town council meeting room; some chambranles were replaced by reproductions on the basis of the original ones, but in accordance with new environmental requirements. The façade plaster was restored following its original features wherever they were missing. The south façade is used as a secondary room and as a space functional for the double-height room. The gutter channel, which was completely deteriorated, has been rebuilt.
