The Pantheon of Gaetano Cima in Guasila. Interdisciplinary studies for its structural conservation

Paolo Sanjust, Fausto Mistretta, Elisa Pilia*

The Sanctuary of the Beata Vergine Assunta (CA) was built by the architect Gaetano Cima in neoclassical style between 1839 and 1849. Since its construction, this monument has shown issues concerning infiltration of rainy water, diffused cracks in the internal spaces and the poor quality of the building materials. After one century of useless restoration works, the city council has recognised the need to understand the cause of this widely diffused decay in order to finally find a sustainable intervention of restoration.

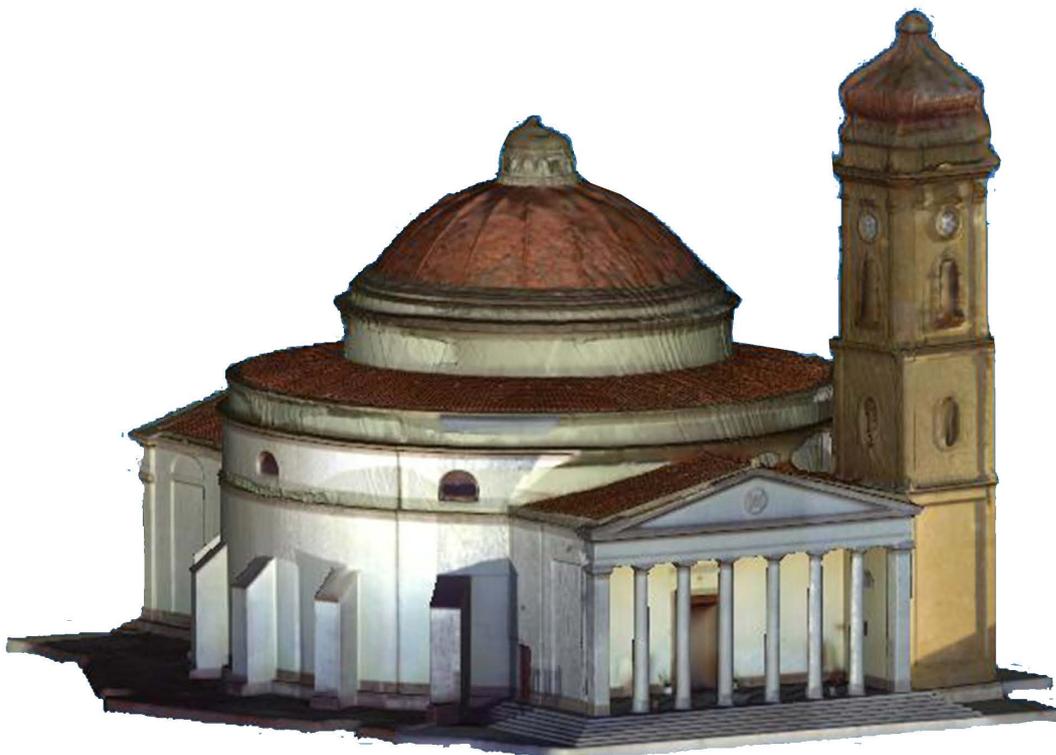
Figure 3. 3D model of the monument.

scans has been georeferenced in the ETRF2000 reference system (with geoid dimensions), through the use of Ground Control Point placed outside the Church and detected with a GNSS survey in RTK mode, reconstruction a 3D model of the fabric (Figure 3). From this model, detailed graphic drawings and renderings were made to understand the dimensions, forms, anomalies and possible deformations of the structure investigated with particular attention to the vaulted structures, widely affected by the phenomena of decay. From these surveys, it has been possible to verify the regular geometry of all the masonries, except for the roof of the dome, slightly embarked probably as a result of the last restorations.

As concerns the surfaces, these instead appear marked by a series of cracks that have been investigated according to a survey of the crack pattern, with the aim of classifying the typology and the associated mechanism: all the lesions in the masonries are originated by mechanisms of failure of the architraves; in the vault, instead, lesions can be divided into two types: cracks placed in the keystone, which generally occur due to the differential failure of the abutments without causing danger situations; cracks placed at the base of the arch caused by the geometry of the vaults themselves, which are not
