Architecture in the second half of the 20th century: forms of expression and the “environmental issue”

Daniela Bosia, Gentucca Canella, Tanja Marzi,
Lorenzo Savio*

Conservation and energy retrofit issues in the second half of the 20th century architectural heritage.

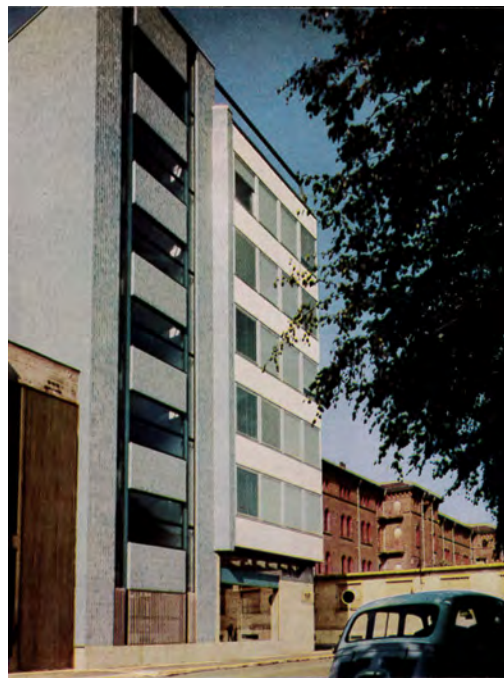
Figure 1. Domenico Morelli, SIP Office Building, Turin, 1951-57 (with T. Finzi; structure by A. Antoldi; construction company: Raineri). The face of the prism overlooking Via Promis is distinguished by the vertical stair block [2].

protected only on the sides on the ground floor with stone slabs, with a *serizzo* granite base between each load-bearing element for an improved resistance to wear. At the top floors the walls have insulating panels clad with anodized aluminium, which “[...] represent the most relevant decorative element of the entire work; perhaps it is due to the profile pureness of these parallel rings – with a light and shadow effect that is the result of the trapezoid contour of the slabs composing them – that is the cause of the aerial structure effect”, as we can read in the design report of 1957 [3]. In the staircase block, the structure is a metal skeleton integrated in the walls, whilst the external envelope is made of enamelled blue-green klinker.

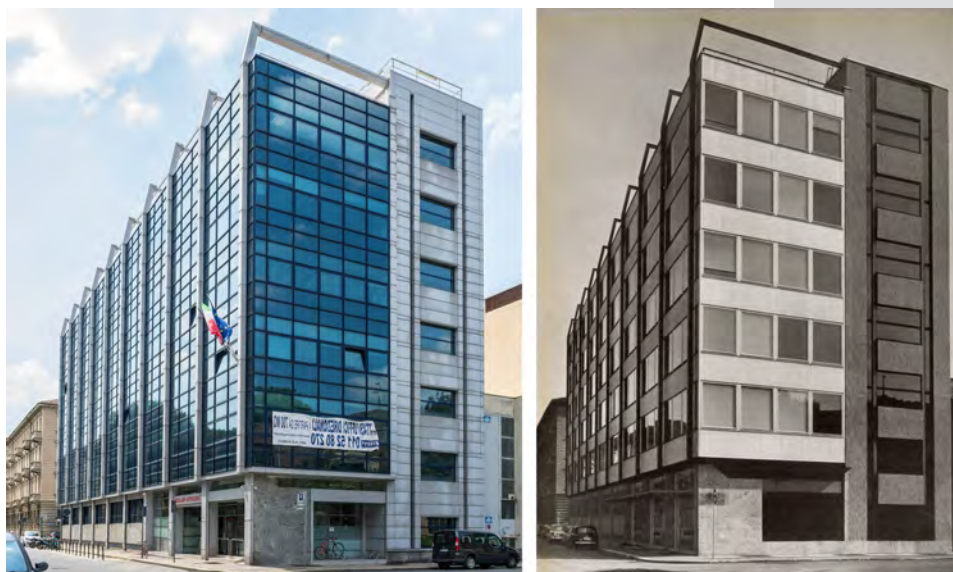
Figure 2. Domenico Morelli, SIP Office Building, Turin, 1951-57 (with T. Finzi; structure by A. Antoldi; construction company: Raineri). Comparison between original condition (left) [2] and current condition (right) (photographs by the authors with P. Merlo, 2018).

As may be observed upon comparing the original condition and the current condition (Figs. 1-2), the operation has drastically changed the aesthetic features of the building, changing also the relation with the near and coeval Gualtiero Casalegno residential building. The new continuous façade features a modularity that respects the original design only in terms of the sill level. The glass modules composing it, superimposed to the opaque parts of the original envelope (sill and head), have completely modified the original composition of full and empty spaces, altering the existing relationship between the horizontal lines of the façade and the vertical frame of the exposed metal structure. Moreover, a new white box profile sheet changes the section of the structural pillars, making them stand out over the glass-covered continuous façade. Therefore, one of main characteristics of the building is lost: one of the first-ever examples of exterior metal carpentry in Italy [6], modified in this way, becomes “invisible”.

Come si osserva dal confronto tra stato originario e stato attuale (Figg. 1-2), l'intervento ha modificato drasticamente i caratteri figurativi dell'edificio, variando anche il rapporto armonico con le adiacenti residenze progettate da Gualtiero Casalegno. La nuova facciata continua presenta una modularità che rispetta la scansione originale solo nell'altezza del sottofinestra. I moduli vetrati che la compongono, sovrapposti anche alle parti opache dell'involucro originario (sottofinestra e soprafinestra), hanno completamente modificato la composizione originale di vuoti e pieni, alterando il rapporto esistente tra le fasce orizzontali della facciata e l'orditura verticale della struttura metallica a vista. Il nuovo rivestimento in lamiera bianca, inoltre, modifica la sezione

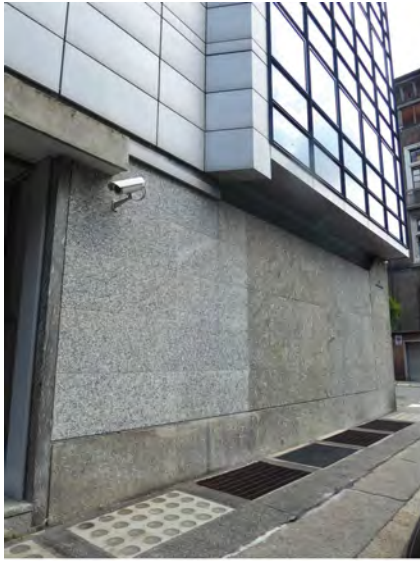
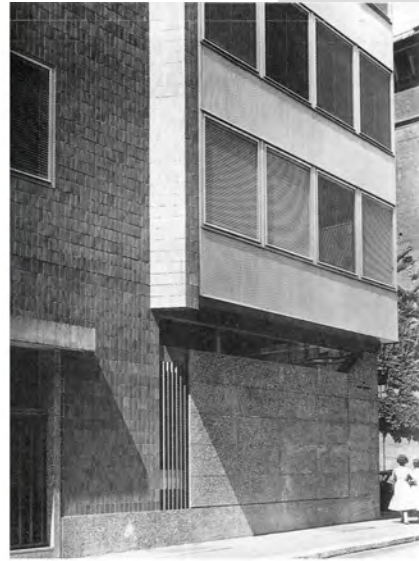
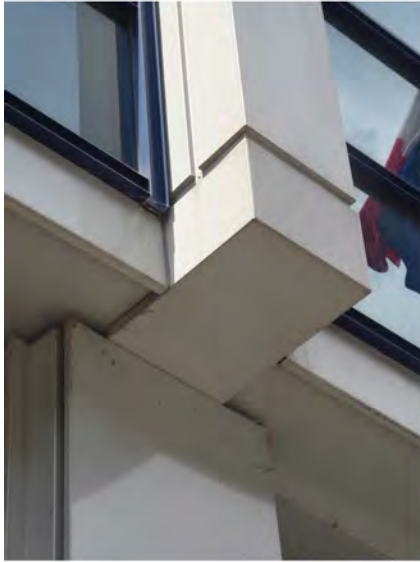
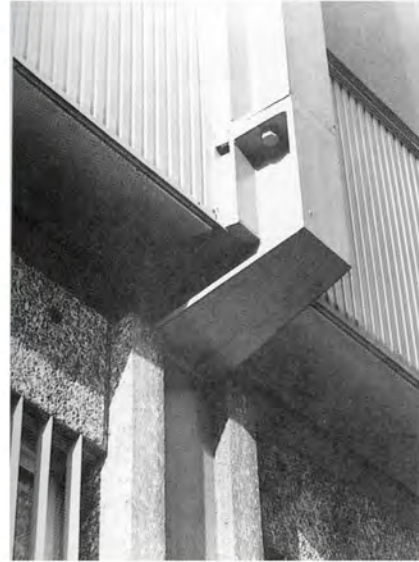
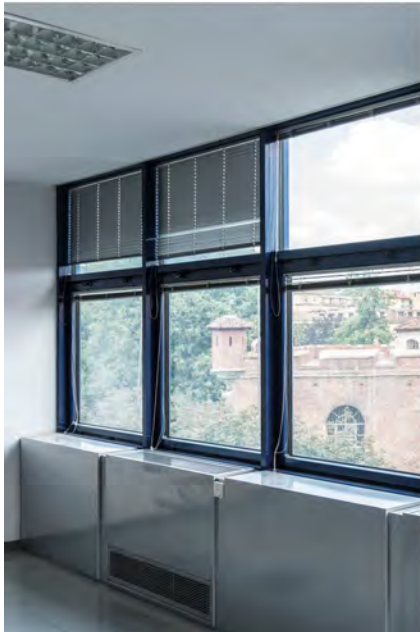
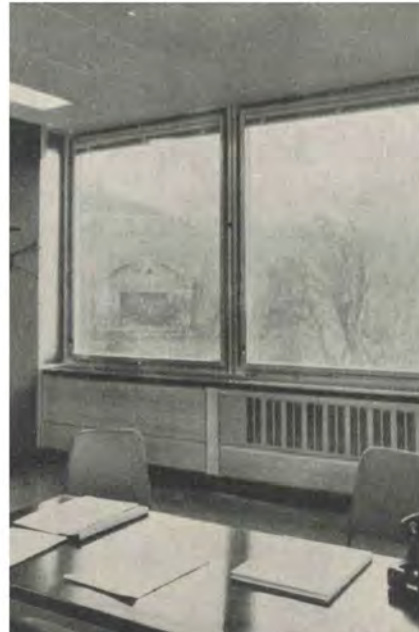
Figure 3. Domenico Morelli, SIP Office Building, Turin, 1951-57 (with T. Finzi; structure by A. Antoldi; construction company: Raineri). Comparison between original condition (left) [2] and current condition (right) (photographs by the authors with P. Merlo).

In the rehabilitation interventions carried out on the architecture of the second half of the 20th century the use of new windows complying to new standards turned out to be in most cases distortive of the expressive traits and choices of their designers (Fig. 3).

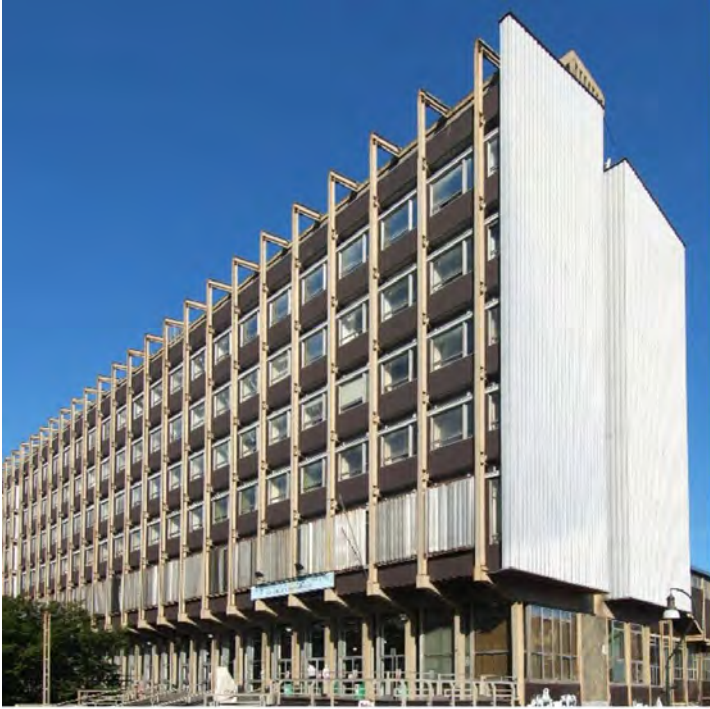
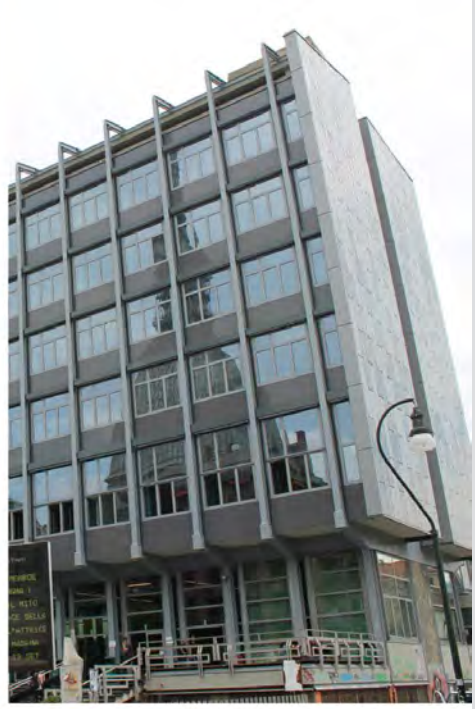
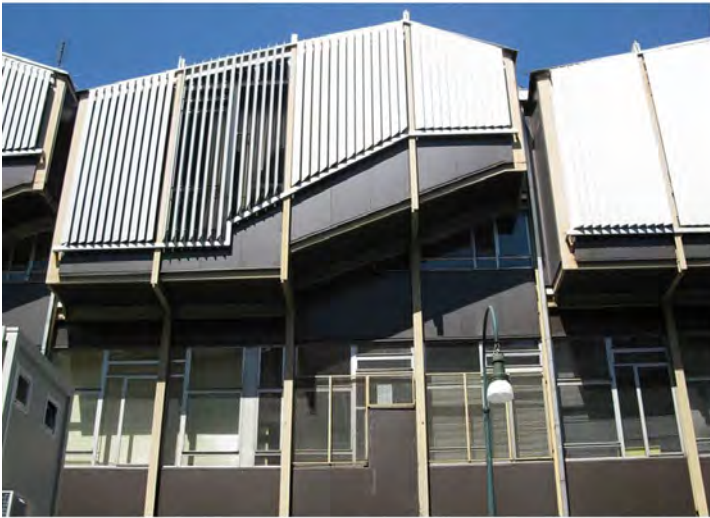
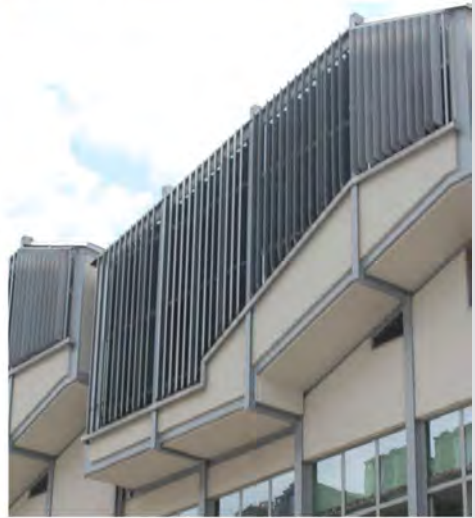
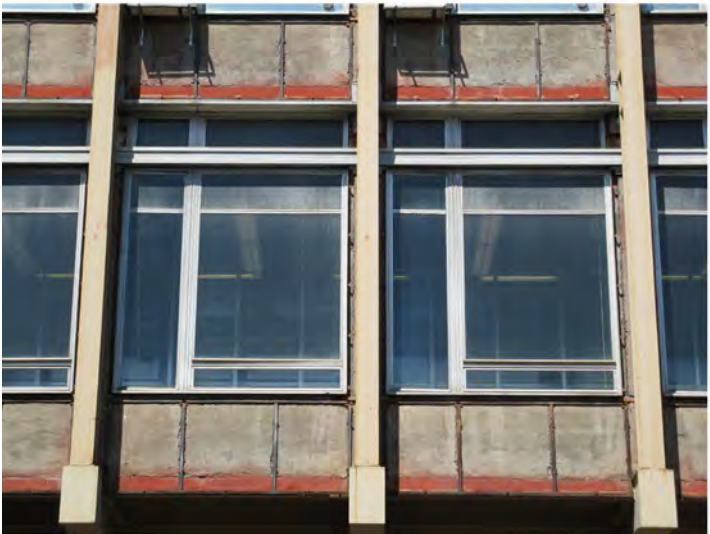
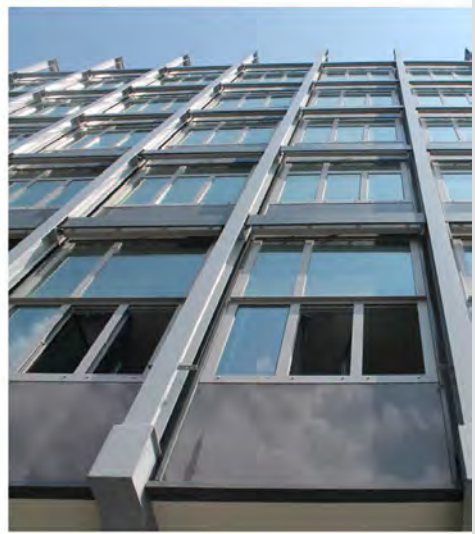
Figure 5. Palazzo Nuovo, comparison between images before the intervention (left, from Società SibillAssociati srl, Genova) and after the intervention (right, photos of the authors).

- the complete refurbishment of the main façade, which were dismantled and substituted with prefabricated panels with high performance windows and integrated shading system (Figs. 5-6);
- the application of an insulation coating on the opaque portions of the building envelopes for both blocks;
- ventilated façades were built on the ends of the two main blocks;
- solar thermal, PV, and rainwater collection systems were integrated.

Compared to the original condition, in this case the exposed metal structure – that recalls the innovative SIP office solution – turns out to be less protruding. Moreover, the new façade is glossy and reflective, offering the image of the Mole Antonelliana monument in front of it (Fig. 3). The remaining opaque portions of the building have been insulated using rendered EPS panels that, increasing the façade’s thickness.

fabbrica principale (Fig.5) con l’installazione di una facciata continua a pannelli prefabbricati (Fig. 6) con serramenti a taglio termico e parti opache in vetro smaltato colorato e lamiera, dotata di protezione solare realizzata con tende alla veneziana esterne in lamelle metalliche preverniciate (Figg. 5-6);

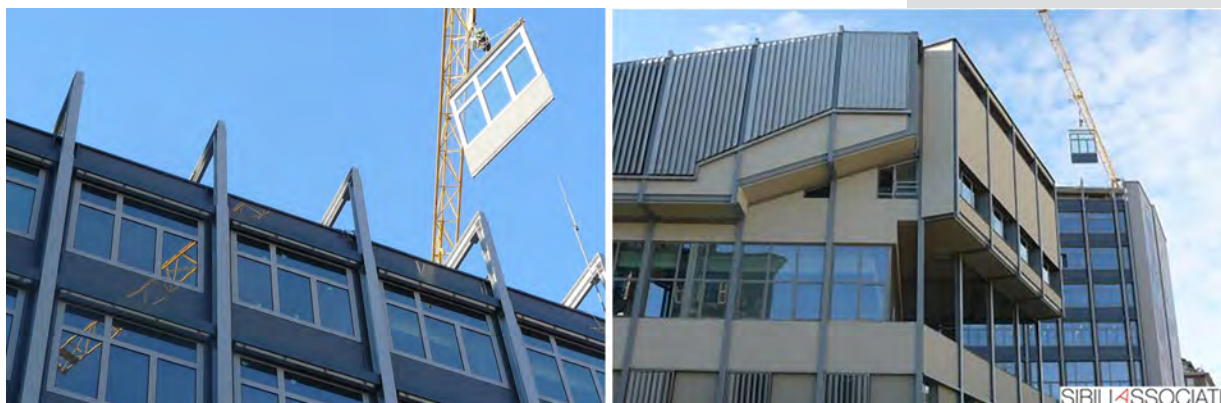
Figure 6. Phases of realisation of the new facade panels, in substitution of the original facade, on the main facade of the building facing Via S. Ottavio (from Società SibillAssociati srl, Genova).

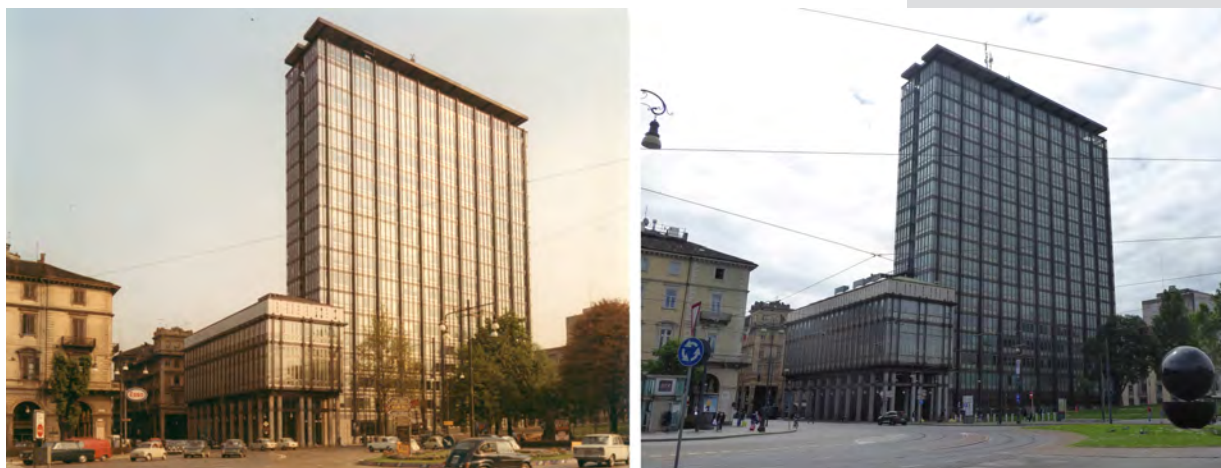
Figure 7. The RAI headquarters seen from Piazza XVIII Dicembre, corner with Via Cernaia. Right: photo from Politecnico di Torino, “Roberto Gabetti” Library Archives, Morelli Fund, MRL_Photo RAI_1_3 Moncalvo; left: photo of the authors (2019).

The RAI (national public broadcasting company of Italy) headquarters skyscraper (Fig. 7), located in Via Cernaia, was built between 1962 and 1968 almost at the same time as the other RAI offices in Rome and Milan, as part of an impressive infrastructure program of the company to host plants, administrative headquarters and central and regional offices.

La sede RAI di via Cernaia (Fig. 7) fu costruita tra il 1962 e i 1968 quasi contemporaneamente alle altre sedi di Roma e Milano, nell’ambito di un imponente programma di infrastrutturazione della giovane azienda per ospitare stabilimenti e sedi amministrative e redazioni centrali e regionali. Il progetto di Aldo Morbelli e Domenico Morelli, affiancati da Sergio Hutter, Domenico Bagliani e Fabrizio De Miranda (per le strutture), è innovativo sotto
